چپستی و چرایی مسجد خان جهرم، مسجدی گنبدخانه دار در استان فارس

عرفان امیری آذر

کلمات کلیدی: مسجد خان، مدرسه خان، مقبره، گنبدخانه، جهرم

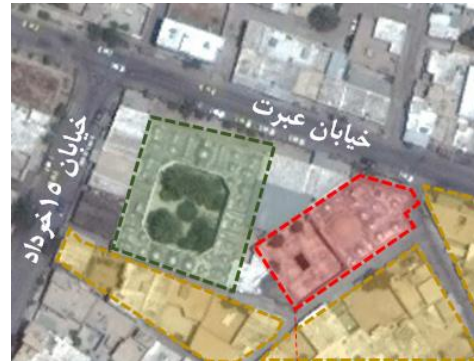
تصویر ۱. موقعیت مسجد در بافت شهری و هم‌جواری‌های آن، رنگ سبز: مدرسه، رنگ صورتی: مسجد و رنگ زرد بافت اطراف (مأخذ: گوگل ارت با تکمیل نگارنده)

مسجد خان در غرب شهر جهرم از توابع استان فارس و در محله گازران و در خیابان عبرت قرار گرفته است.

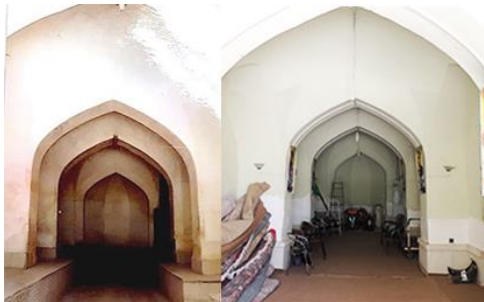
تصویر ۶ مقایسه‌ی تصاویر قبل و بعد از حذف سکوهای جداکننده مسیر ارتباطی از فضای عبادت، سمت چپ: تصویر قدیم که در آن سکوها دیده می‌شود (منبع: منبع موسی نژاد، بادینلو، اسماعیلی، ریحانی آرائی، ۱۳۷۵) - سمت راست: تصویر جدید که در آن سکوها حذف شده‌اند.

راهرو L شکل سه جبهه گنبدخانه را پوشش داده و ارتباط ورودی به گنبدخانه و حیاط را برقرار می‌سازد. بر اساس قدیمی‌ترین نقشه بجای مانده از بنا مربوط به سال ۱۳۵۲ و عکس‌های قدیمی بجای مانده (آرشیو دانشگاه شهید بهشتی؛ آرشیو مرکز اسناد استان فارس) از آنجا که راهروها نقش ارتباطی را نیز بر عهده داشتند با احداث سکوهایی، قسمتی که نقش ارتباطی داشته از قسمت‌هایی که برای نشستن و عبادت و دیگر عملکردهاست جدا شده بود. این سکوها تشکیل حجره‌هایی نیمه‌باز داده که برای فعالیت‌های مختلف از آن‌ها بهره برده می‌شده است.

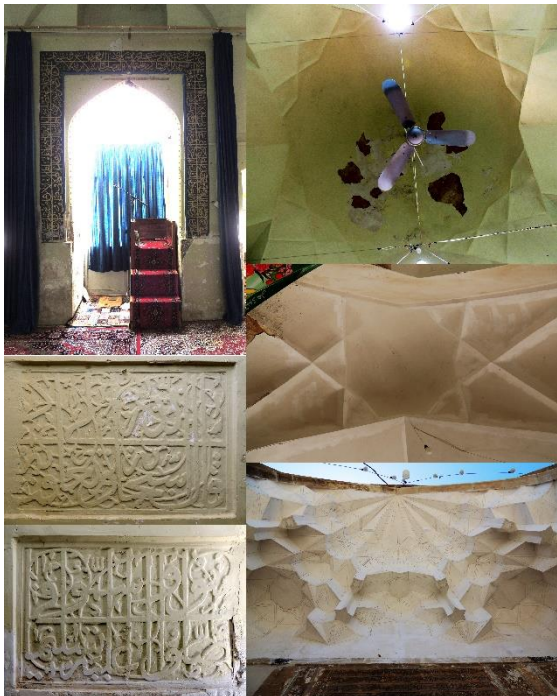
تصویر ۱۰. تزئینات: سمت راست بالا: کاربندی سازه‌ای گنبدخانه، وسط: کاربندی ایوان روبروی گنبدخانه، پایین: مقرنس سردر، سمت

چپ بالا: کتیبه پیرامون محراب، وسط و پایین: کتیبه‌های دو سمت محراب (مأخذ: نگارنده)

تزئینات در این بنا محدود به مقرنس سردر، کاربندی گنبدخانه، کاربندی‌های ایوان روبروی گنبدخانه و کتیبه‌های کناره‌ها و بالای محراب می‌باشد. فقدان و سادگی تزئینات از ویژگی‌های مساجد استان فارس به جز شهر شیراز می‌باشد.

برای قداست در بالای گنبدخانه استفاده می‌شده است اما ایجاد امکان رفت‌وآمد مرسوم نمی‌باشد. ناحیه انتقال گنبد از طریق کاربندی سازه‌ای صورت پذیرفته است. تمامی این موارد ظن آن‌را که این گنبدخانه برای کاربری جز مسجد ساخته شده است را تقویت می‌نماید.

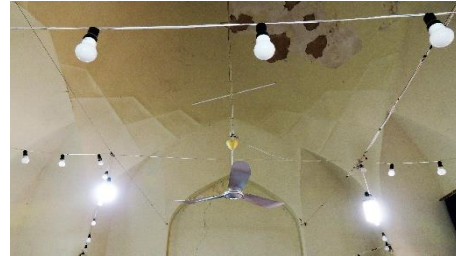
تصویر ۱۵. کاربردی مسجد خان جهرم (مأخذ: نگارنده)

۲- کاربردی‌های موجود در ناحیه انتقال گنبد در گنبدخانه این احتمال را که چهارطاقی متعلق به پیش از اسلام باشد را تضعیف می‌کند زیرا همان‌گونه که شرح داده شد شروع استفاده از کاربردی به قرن سوم برمی‌گردد. از آنجاکه یکی از کاربری‌هایی که پس از اسلام برای چهارطاقی‌ها در نظر گرفته شده است
